Reparatur Kabelbrand einer Lokomotive

Bezeichnung	Lokomotive Deh 4/4
Eigentümer	Matterhorn-Gotthard Bahn (MGB)
Länge	16.9 m
Baujahr	1972
Geschwindigkeit	Vmax 60 km/h (Zahnrad V max 30 km/h)
Hersteller:	Drehgestelle: SIG Wagenkasten: SLM Elektrisch: BBC (Brown Boveri)

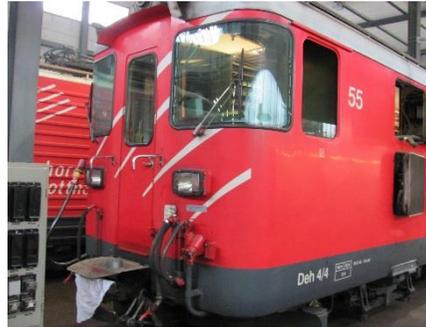
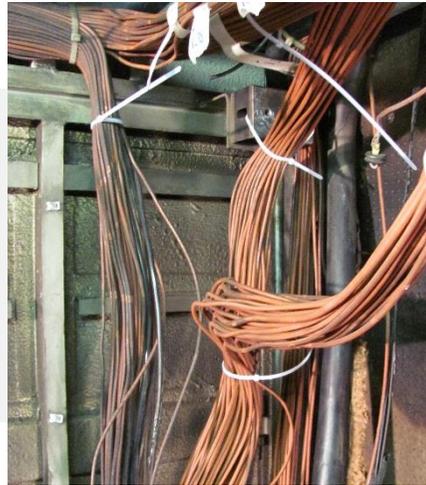
Ausgangslage	Kabelbrand, Fahrzeug ist nicht mehr fahrtüchtig
Auftrag	Reparatur des Kabelbrandes in möglichst kurzer Zeit
Volumen	1 Lokomotive
Aufwand	1 Mitarbeiter
Service-Ort	MGB Depot in Andermatt, Schweiz
Dauer	4 Tage
Inhalt	Verbrannte Kabel ersetzen, Methode: <ul style="list-style-type: none">- Setzen von zwei Klemmbrettern- 1:1-Verdrahtung inkl. Vielfachkabel- Sichtkontrolle der ausgeführten Arbeit
	- Keine Schemen verwendet

Reparatur eines Kabelbrandes innerhalb 4 Tagen
